Centre historique de Port-au-Prince, l'image révélée

Durant le mois de juillet dernier, l'ISPAN a confié à le bureau JB Millet Architecte la mission de réaliser une importante étude sur la valeur patrimoniale de quatre îlots du centre historique de Port-au-Prince, la capitale d'Haïti, dévastée par le séisme du 12 janvier 2010. Cette étude rentre dans le cadre du projet de restauration du Marché Hyppolite, actuellement en cours d'exécution. Mais elle se veut surtout être une première étape visant à démontrer, à partir d'un échantillonnage de pâtés de maisons, la richesse et la valeur du patrimoine architectural du centre historique Port-au-Prince. Deux raisons majeures ont motivé l'ISPAN à commander cette étude : la recherche de plus de surfaces utiles pour loger de nouvelles aires de ventes et de services du marché Hyppolite, en cours de restauration, d'une part, et, d'autre part, les risques de plus en plus précis que court ce quartier, le plus ancien de Port-au-Prince, face à la campagne de démolition qui devra précéder la rénovation urbaine projetée pour ce centre-ville, détruit par le séisme.

BULLETIN DE L'ISPAN, No 17, 12 pages

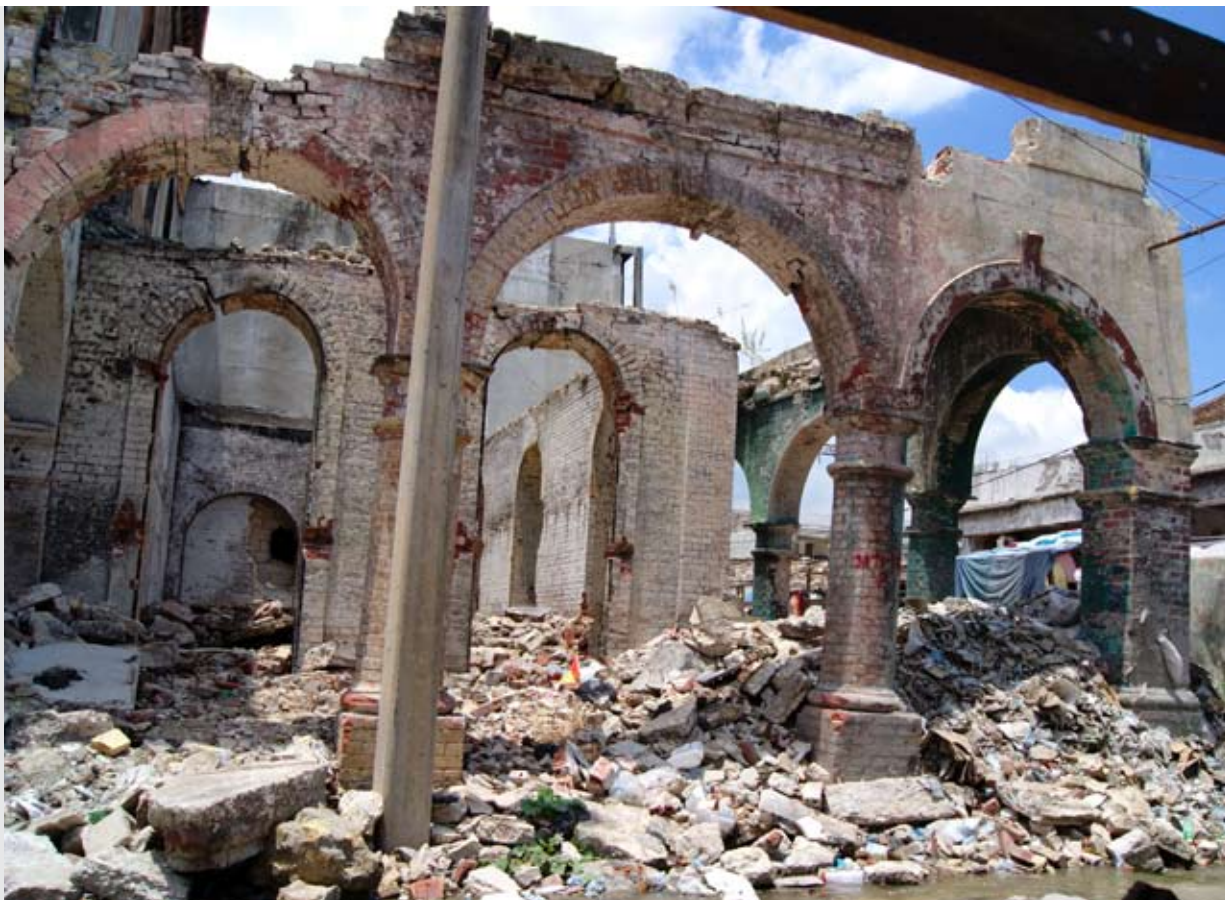
• Vestiges du magasin Hasboun dans la vieille ville de Port-au-Prince, après le séisme du 12 janvier 2010

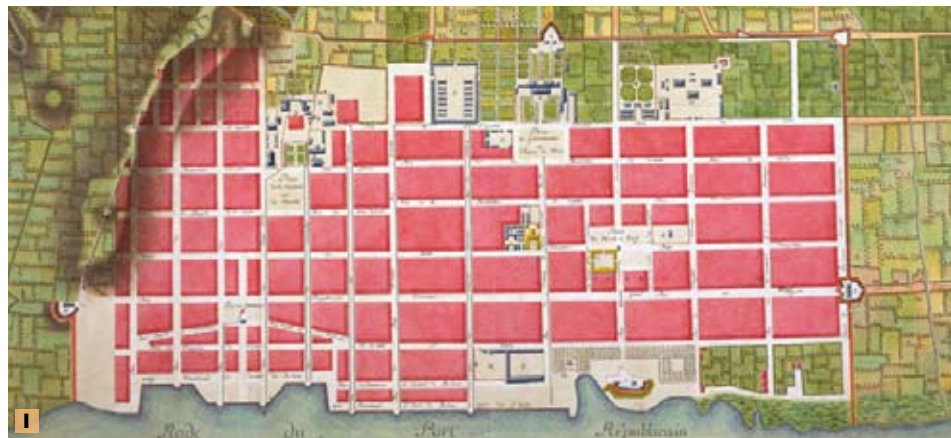
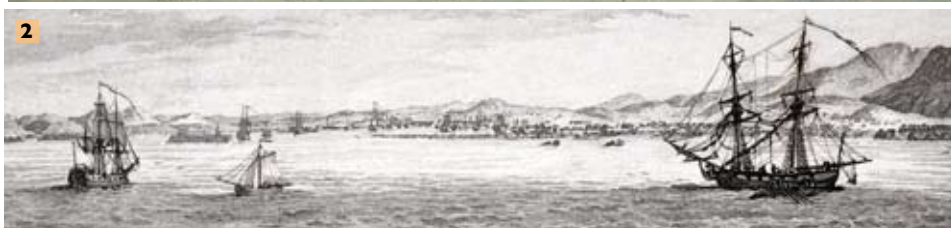
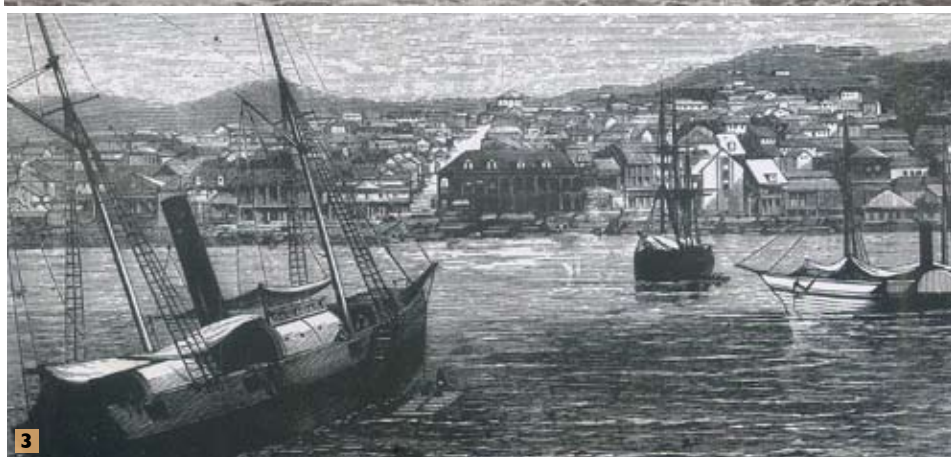
• 1. Plan de la ville de Port-au-Prince en 1798..

• 2 et 3. Vue de la rade en 1798 et à la seconde moitié du XIXème siècle.

• 4. Le Marché Hyppolite (ca 1937)

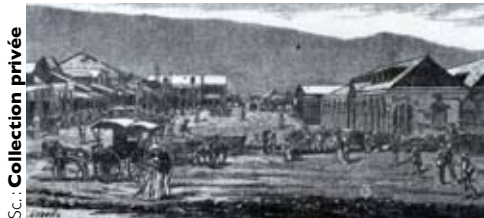
• La rue du Quai à la fin du XIXème siècle

Deux gravures du front de mer de 1870 et 1880 illustrent de nombreuses maisons à étage avec des toitures mansardées couvertes d'essentes. Dépôts et magasins au rez-de-chaussée, résidence à l'étage, semblent avoir été la coutume jusqu'à la première moitié du XXème siècle, voire au delà. Quelques hôtels et des bains publics à la rue du Magasin-de-l'Etat, à la rue des Fronts-Forts et à la rue du Quai. Ainsi que «des cafés où l'on joue au billard et déguste des rafraîchissements, donnent beaucoup d'animation au quartier du Bord-de-Mer». (: Corvington)

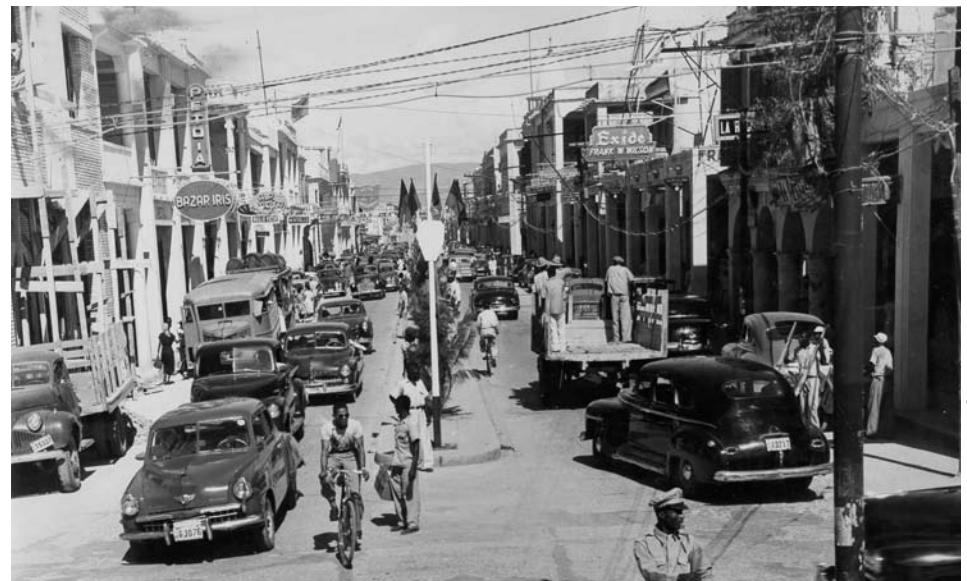
• Transformation des façades au centre-ville de Port-au-Prince : La Grand-Rue (Boulevard Jean-Jacques Dessalines) au début du siècle dernier et dans les années 1960

modernisme, vers les années 1940-1950, avec l'apparition de l'ossature en béton armé et ses murs rideaux en blocs de ciment (parpaing), va modifier l'aspect de nombreux bâtiments. Dans cette même foulée, afin de «moderniser» l'apparence de certaines constructions, des façades sur rue sont simplement accolées à des bâtiments anciens. De même, des étages sont

ajoutés pêle-mêle sur des rez-de-chaussée anciens, des édifices sont transformés ou abattus pour être remplacés par des «constructions modernes». De nouveaux édifices sont érigés à la rue du Quai (~1970-1980) et du Magasin de l'Etat. La spéculation foncière et l'inflation des loyers vont favoriser la subdivision des immeubles existants et, probablement, des parcelles, autour desquelles grouillent pacotilleurs et revendeurs.

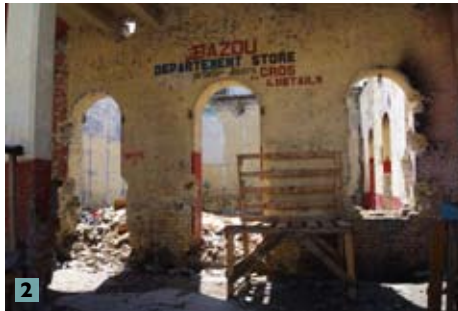
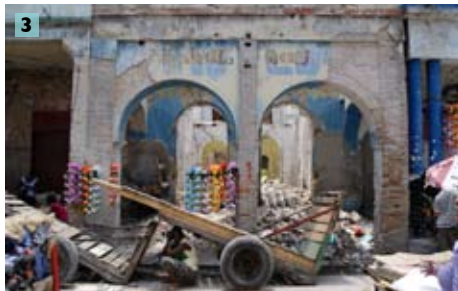
• 1. Le centre-ville, le 12 janvier 2010
 • 2. et 3. Intérieur et façade de halles de commerce • 3. La façade effondrée du magasin "L'Etoile"

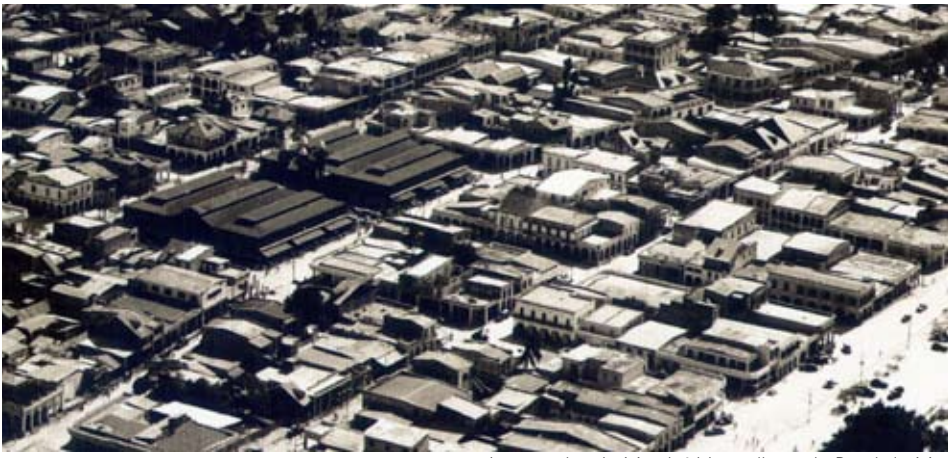
• Le quartier du Marché Hyppolite et le Bord-de-Mer

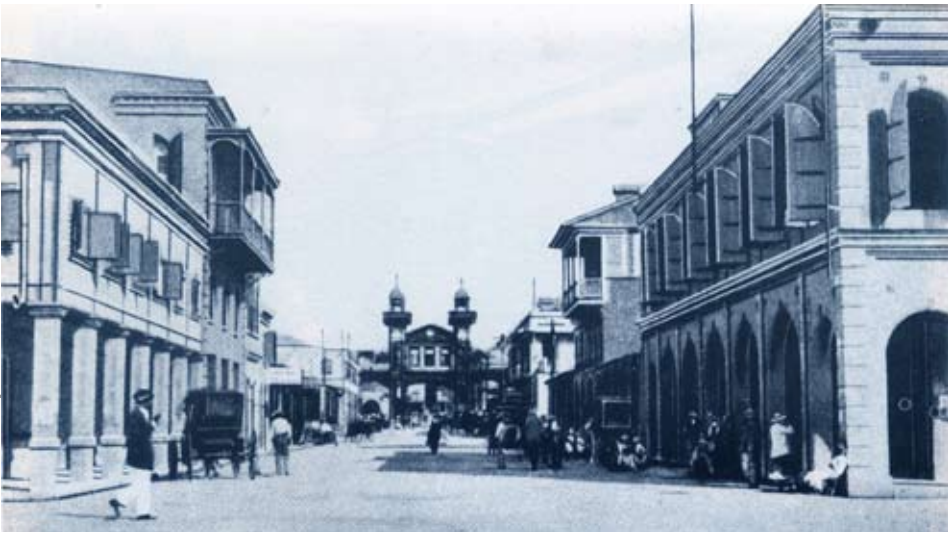
• La perspective de la rue Traversière

L'analyse séquentielle des perspectives successives le long des rues permet d'apprécier une homogénéité dans l'architecture, la nature et la composition d'ensemble. Tous les immeubles sont prolongés d'une galerie couverte souvent traitée en arcade et surmontée, en alignement sur la rue, d'un ou de deux étages. La constance dans le choix des matériaux en rez-de-chaussée, les proportions généralement en harmonie, les arcades des galeries couvertes assurant une continuité visuelle entre les édi-

fices constituent les caractéristiques majeures de l'image du quartier. La liaison entre l'édifice et la galerie est assurée par des ouvertures, portes ou fenêtres à volets métalliques, ordonnées suivant un rythme régulier permettant à chaque immeuble d'avoir au moins deux à trois ouvertures sur le galerie-trottoir. L'éclairage naturel n'est pris en compte qu'au niveau de l'étage où de grandes baies sont percées.

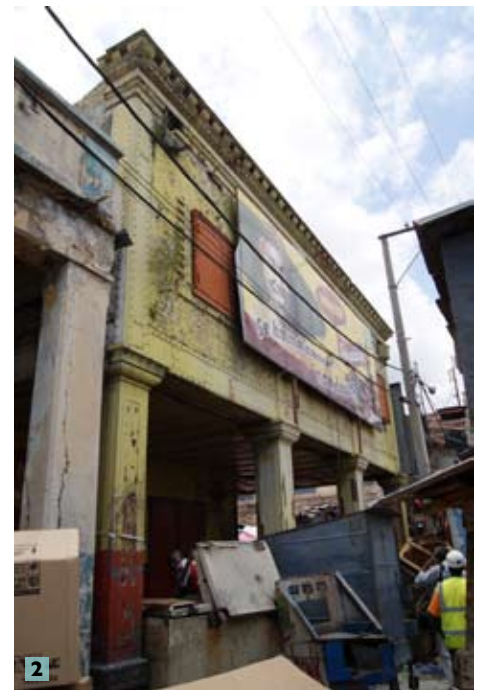
1. Les anciens magasins Estève (maison Tébo). 2. L'immeuble D'Adesky. 3 et 4. Halles de commerce, typique du Bord-de-Mer

- L'immeuble Tebo, ancienne maison Estève, à l'angle des rues du Quai et Traversière, qui porte encore une plaque indiquant sa date de construction (1892-1893), se caractérise par ses dalles en voutains de briques. Il possède un système de monte-charge central à structure métallique d'origine;

L'immeuble Tebo et l'immeuble D'Adesky placés de part et d'autre de la rue du Traversière à l'angle de la rue du Quai, sont des édifices phares du quartier : ils constituent son « entrée ». Tous deux utilisent, quoique chacun à sa manière, le fer et la fonte, pour leur structure et la brique d'argile, pour les murs de façade et les murs de refend. Le bâtiment d'Adesky, au plan presque carré, offre une architecture plus sévère avec un étage plein, massif, seulement percé d'ouvertures carrées aux parements métalliques rivetés. L'étage repose, côté rue, sur une galerie périphérique bordée de colonnes également en métal. L'immeuble Tebo possède, lui, un plan rectangulaire. Son aspect est plus élancé. Son étage est posé sur une galerie à pilastres et arcades. Ses planchers sont en voutains de briques, posés sur des profilés métalliques. Ce bâtiment offre au regard un grand raffinement de détails : médaillons, gargouilles, bandeaux adroitement travaillés, etc. Un système de gouttière adossé aux murs frontons collectait les eaux pluviales de la toiture.

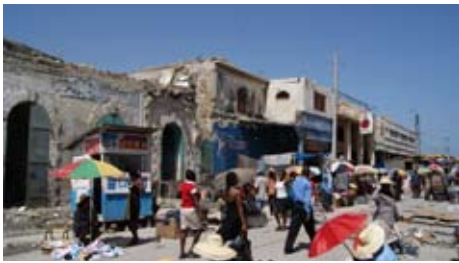
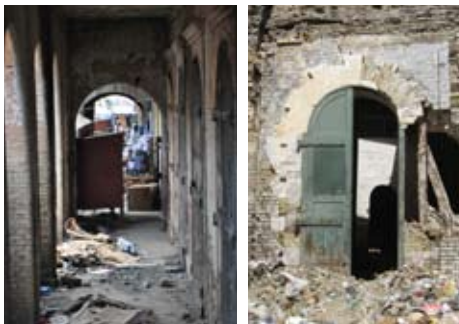
• Façades, galeries-trottoirs et porte à volets coupe-feu en métal

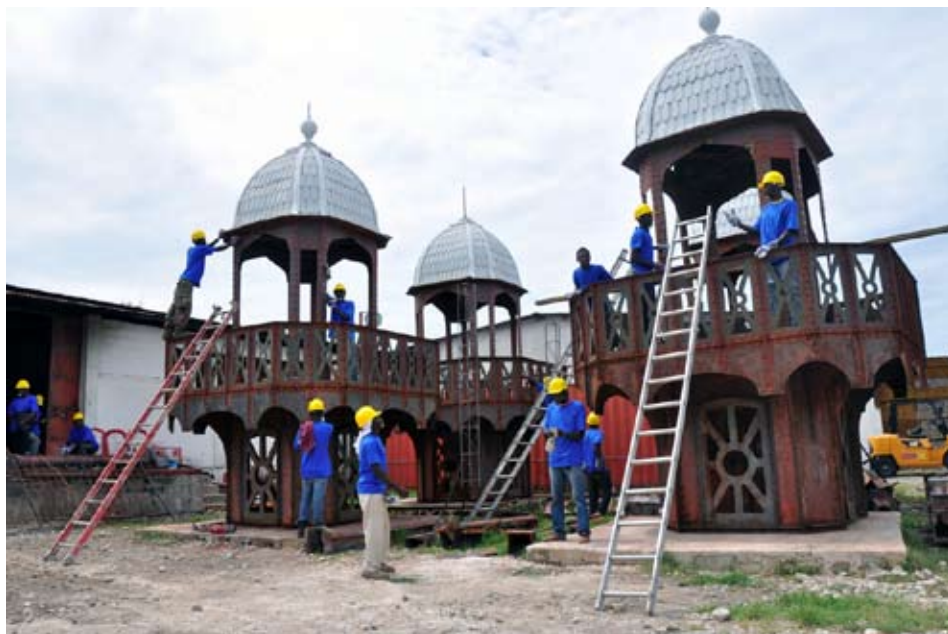
• Les travaux de décapage des tourelles du Marché Hyppolite

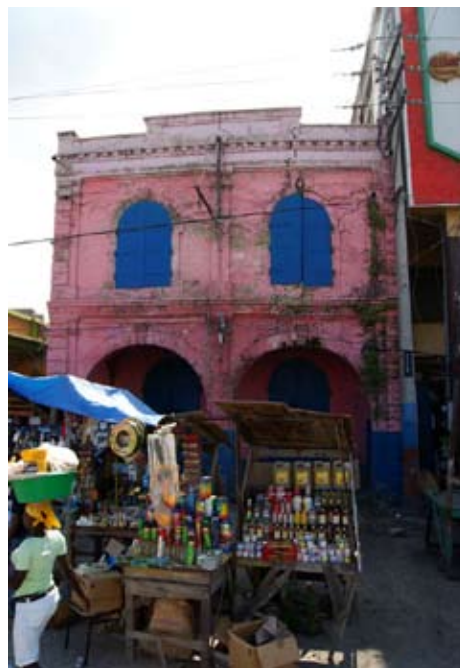
• Halle de commerce typique du centre historique de Port-au-Prince
