## Sabourin, Dion, Latour, Lasaline... archéologie aux Matheux

BULLETIN DE L'ISPAN, No 18, 12 pages

## Mission d'archéologie aux Matheux

La mission archéologique des Matheux fut essentiellement une inspection technique préliminaire de quatre groupes de ruines afin de déterminer leurs composantes architectoniques et de comprendre les solutions techniques mises en œuvre en vue d'une production agricole optimale. Cette phase des investigations sur des ruines encore éloquentes, contribua à franchir une étape importante dans la mise en place d'un vaste programme de sauvegarde et de protection de toute une aire de la chaîne des Matheux et, enfin, d'établir leur valeur d'authenticité et d'intégrité permettant de constituer ainsi l'argumentaire de la classification de ces biens culturels au Patrimoine Mondial de l'UNESCO.

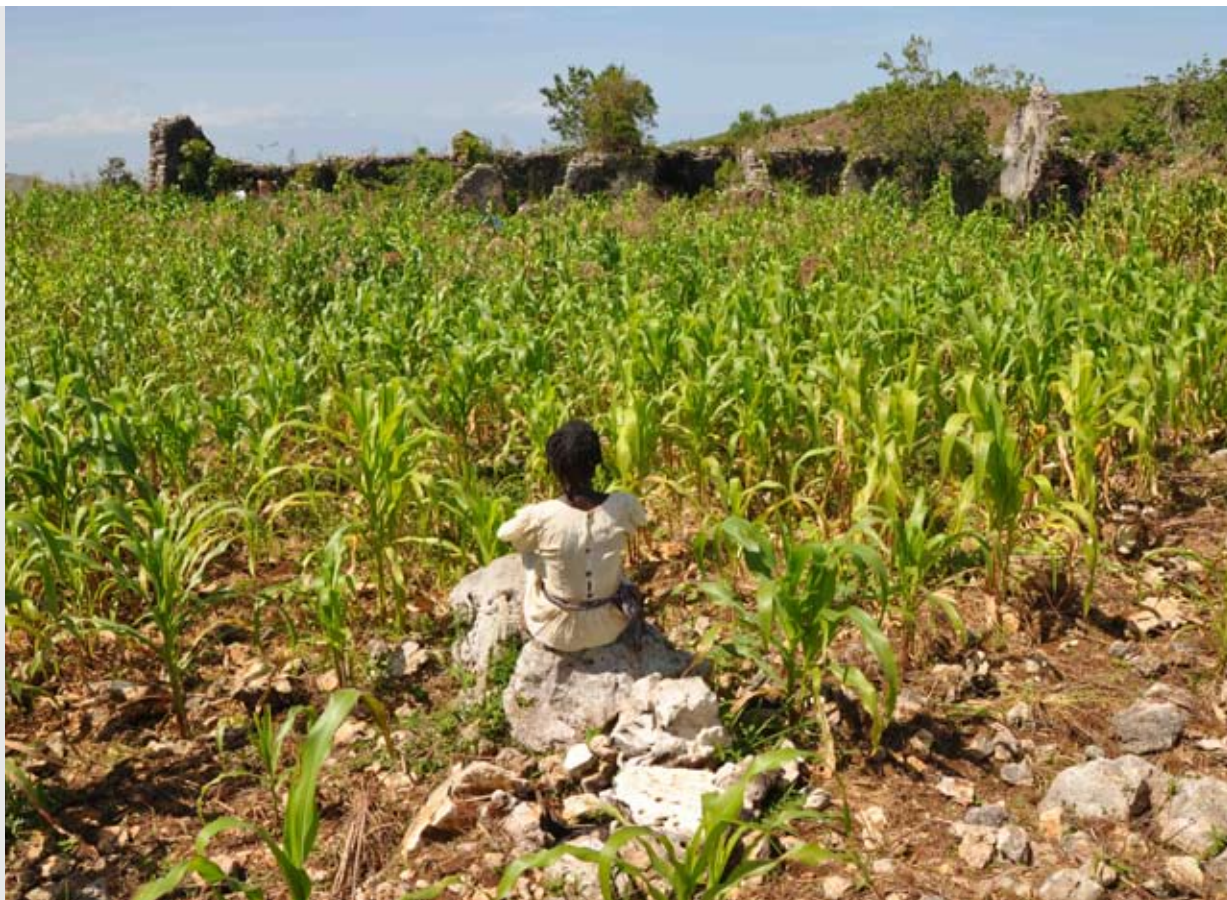
• Vestiges du logement des esclaves de l'habitation Sabourin, aux Délices dans la Chaîne des Matheux

Enfin, à l'extrême sud de l'habitation, en contrebas d'une vaste cour, se situent les ruines du logement des esclaves, ségrégué totalement du reste de l'habitation. C'est une construction au plan rectangulaire long de 32,33 m aux murs faits de maçonnerie épaisse. Elle renferme 7 cellules alignées, totalement indépendantes les unes des autres, avec pour ouverture unique une porte d'accès située sur la façade principale. En plan, les cellules mesurent 4,17 m sur 4,55 m. Elles ne sont aérées que par de

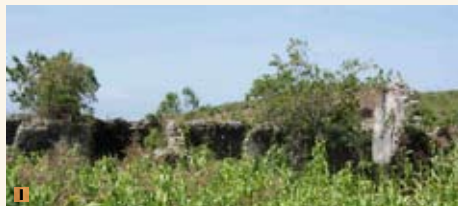
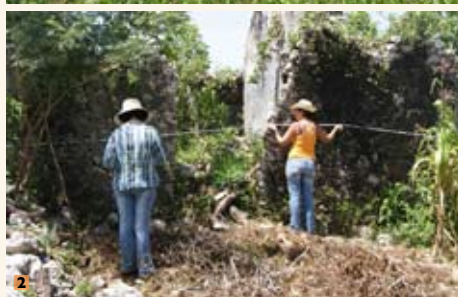
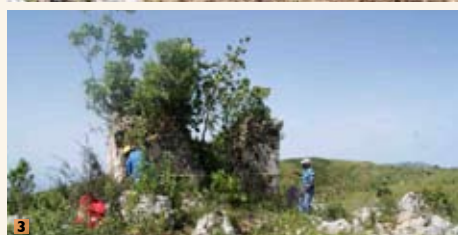
• 1. Le logement d'esclaves de l'habitation Sabourin  
• 2. Relevé architectural du logement d'esclaves  
• 3. Les ruines de la vigie

petites ouvertures de section rectangulaire, pratiquées dans la muraille arrière.

Une tour de deux niveaux, sorte de mirador à plan carré, située entre les glaciés et les logements des esclaves, assurait le contrôle visuel aussi bien de la production que des activités des esclaves.

Une forte concentration de fragments de tuiles d'ardoises a été localisée à ses pieds, provenant, sans doute de la toiture qui la recouvrait.

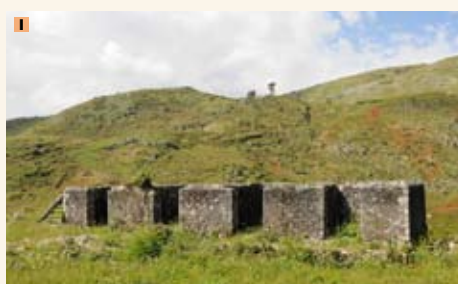
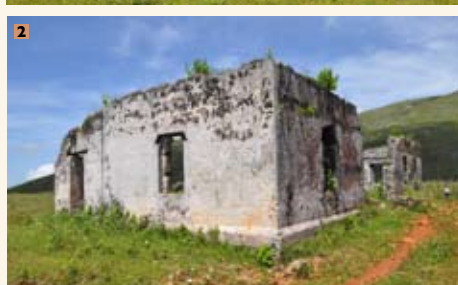
• 1. Le logement des esclaves domestiques de l'habitation Dion  
• 2. Ruines de la grand-case

Au premier niveau, les structures domestiques et les édifices liés à la production sont disposés autour des glaciés : les logements des esclaves domestiques, en relation avec la grand-case, le four, les entrepôts de café, les citernes, etc. Les glaciés jouent ainsi un rôle essentiel dans

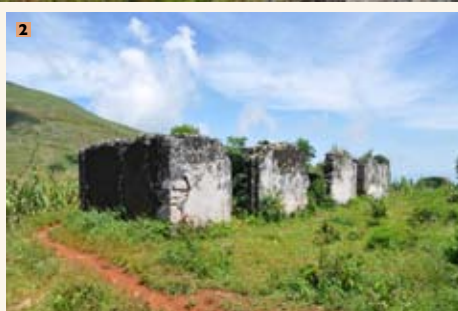
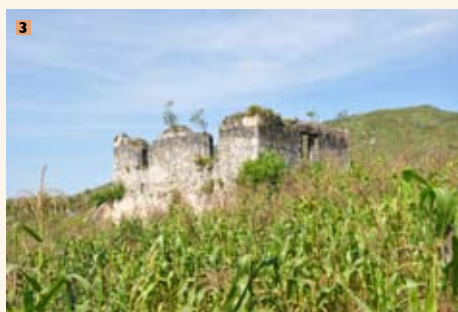
• 1. Le quartier des esclaves de l'habitation Dion : au fond, les logements enserrant la cour centrale. A dr., les réservoirs  
• 2. Les entrepôts  
• 3. Les citernes placées à l'Est des glacis

Le second niveau, inférieur au premier, est articulé au premier par l'escalier monumental central flanqué de deux paires de citernes, placé en contrebas des glacis. Ces citernes mesurent 4,87 m x 2,36 m pour une profondeur de 1,56 m, soit une capacité de stockage de 17,92 m<sup>3</sup> chacune. Comme à Sabourin, leur fini intérieur est constitué d'un enduit de chaux mêlée à la poudre de briques et leurs angles internes arrondis. Chacune des citernes est renforcée extérieurement

par de puissants contreforts.

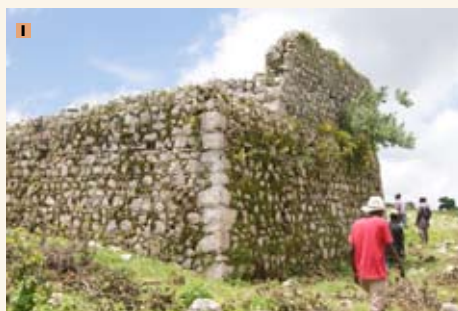
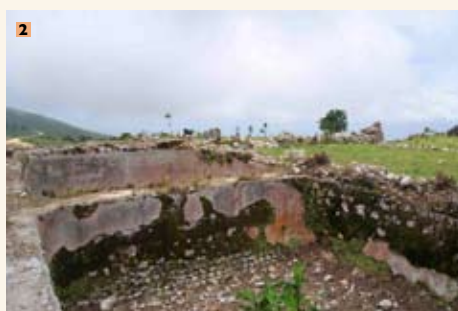
• 1. Le mur du logement des esclaves de l'habitation Latour  
• 2. Les citernes

Cependant, un élément qui distingue et identifie cette habitation des autres est la présence d'un imposant massif de citernes d'eau, placé en contrebas des glacis en mettant à profit 6,40 m de dénivellation. Ses murailles épaisses de 50 cm sont soutenues dans leur effort par des contreforts permettant de contenir les poussées latérales générées par le poids de l'eau.

À l'extrémité sud-est de l'habitation, en un niveau élevé, se situent deux grandes bâtisses qui forment les logements des esclaves. Ces édifices bien placés sous la vigilance du gérant se caractérisent par leur plan rectangulaire délimité par une forte muraille. Chaque bâtisse contient 8 cellules juxtaposées, indépendantes entre elles et équipées d'une seule porte d'accès, tout comme aux précédentes cellules analysées. Les ruines de l'habitation Latour présentent un état de conservation que l'on peut qualifier de «régulier». Les valeurs retenues pour les ruines de l'habitation Latour sont identiques à celles de l'habitation Dion.

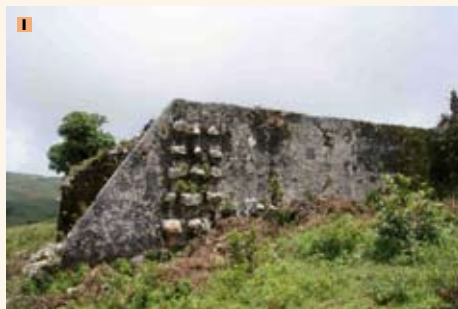
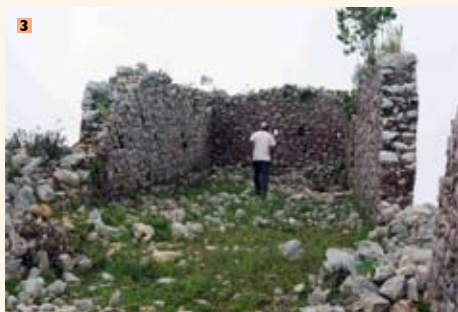
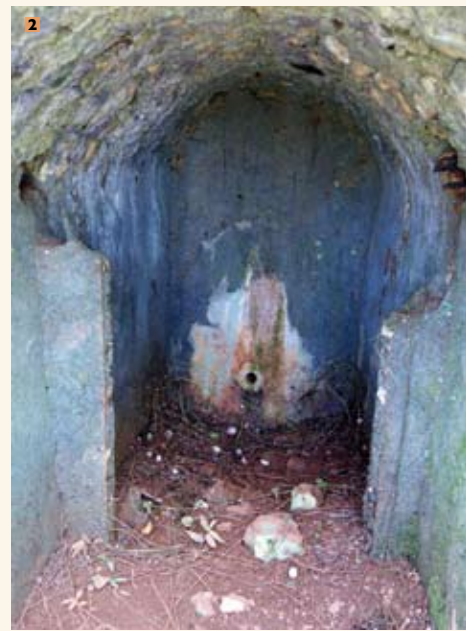
• 1. Le contrefort de la citerne  
• 2. La chambre de basse température adossée aux citernes  
• 3. Les entrepôts

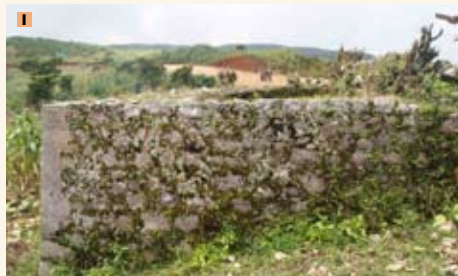
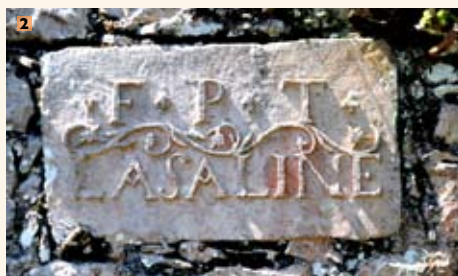
• 1. L'élévation ouest de la citerne de l'habitation Lasaline  
• 2. Pierre équerrie portant l'inscription «FT P LASALINE»

Situé au lieu dit Cortade (*Kòtad*, en créole), aux abords immédiats de la route, les ruines de l'habitation Lasaline sont dans un état de conservation qualifié de «très mauvais», aggravé par la mutilation récente occasionnée par la construction de la route Cabaret - La-Chapelle. Ne subsistent à Lasaline que les évidences matérielles des éléments liés à la production du café : la citerne d'eau de pluie construite hors terre et, la jouxtant, une partie d'un glacis. Ce réservoir mesure 7,90 m de long sur 2,30 m de large pour une profondeur de 1,80 m. Ce qui lui donne une capacité utile d'une vingtaine de mètres cube. La technique de sa construction et de sa finition est identique aux autres citernes des précédentes habitations. La façade nord de la citerne est renforcée de deux contreforts et des pierres de taille parfaitement appareillées consolident ses arêtes.

À l'angle nord, une pierre de taille porte des initiales entrelacées, probablement la marque du tailleur de pierre et, plus bas, une autre, porte la date supposée de l'achèvement de la construction : 31 août 1791. Une pierre équerrie placée en plein dans la façade nord de la citerne porte en relief l'inscription «FT P LASALINE» et est ornée d'entrelacs et des signes conventionnels des jeux de carte : cœur, carreau, pique et trèfle.

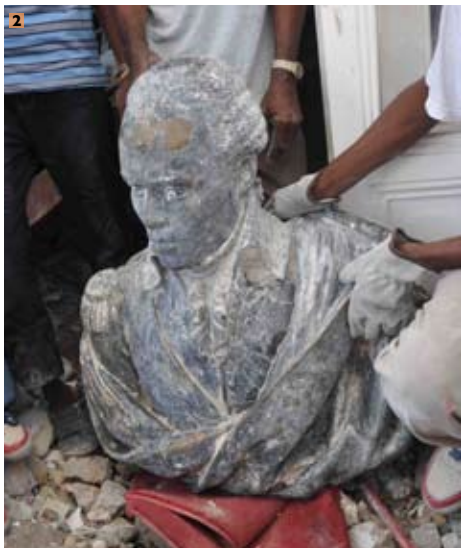
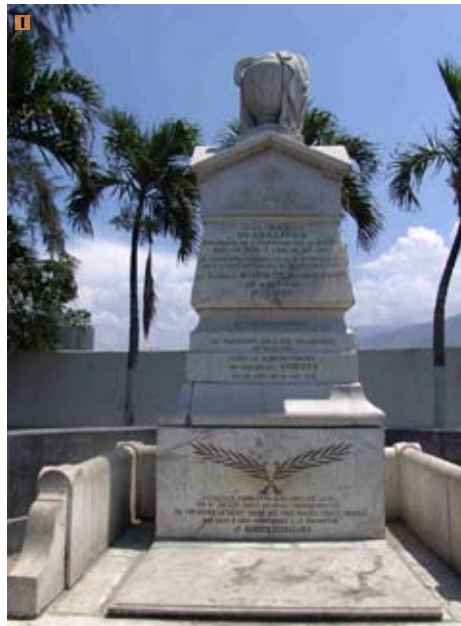
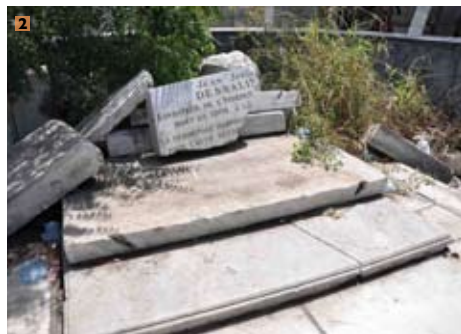
• 1. Le Monument-à-l'Empereur avant le séisme du 12 janvier • 2. Le monument démolé.

Ce Monument-à-l'Empereur fut érigé en mai 1892, sous la présidence de Florvil Hyppolite à l'ancien cimetière colonial de Port-au-Prince (également nommé cimetière intérieur). Il fut transféré au Pont-Rouge en mars 1936 sous la présidence de Sténio Vincent, comme l'indique l'inscription gravée au bas du monument. Les pesantes pièces de marbre composant le monument sont provisoirement entreposées à l'ISPAN, en attendant sa restauration. Le Monument-à-l'Empereur était composé d'un socle sur lequel était placée la sculpture d'une urne drapée. L'ensemble reposait sur deux degrés. Fait de marbre blanc de Carrare, cette stèle a été fabriquée dans les ateliers de l'entreprise Blanchon à Paris (France). Le séisme du 12 janvier 2010 ne l'a pas

épargné : les pièces de marbre fixées au moyen de tiges métalliques se sont détachées et le monument s'est écroulé. A l'occasion de la commémoration au Pont-Rouge du 17-Octobre, l'ISPAN a construit un socle provisoire en maçonnerie sur lequel a été placé l'urne drapée.

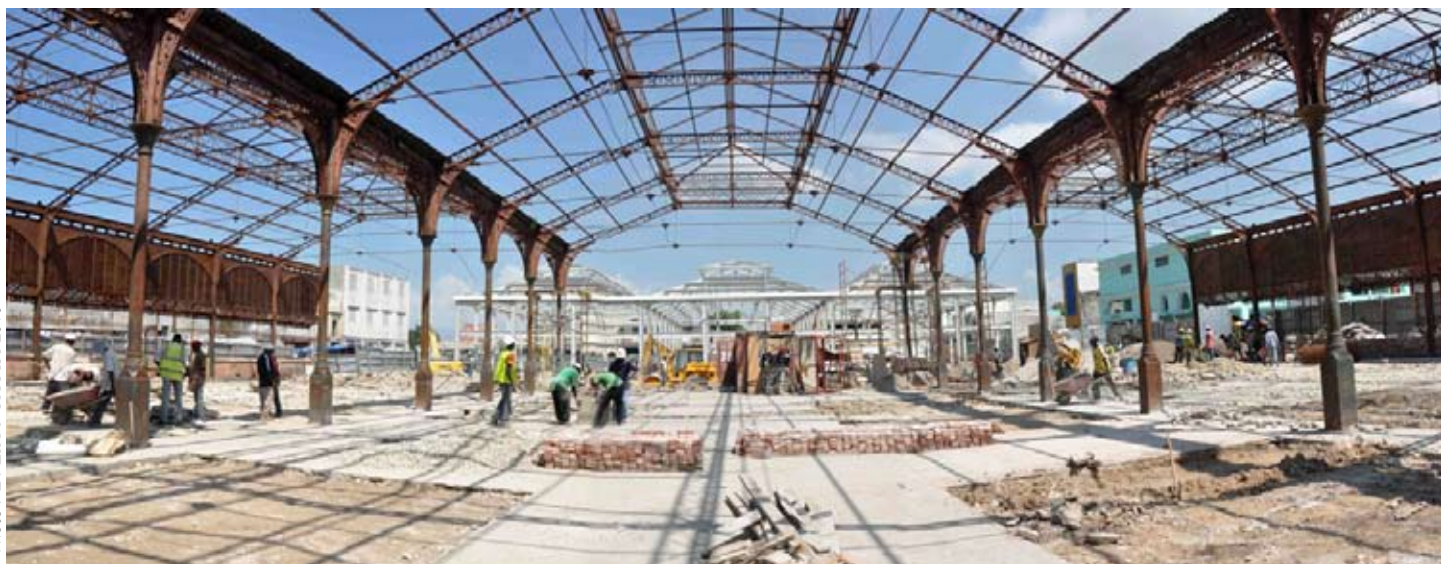
• Le chantier de restauration du Marché Hyppolite : au fond, la structure de la nouvelle halle nord, en avant-plan, la structure historique en cour de restauration

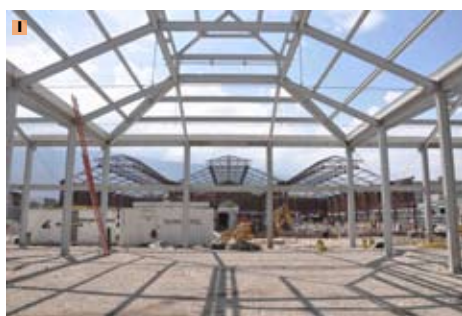
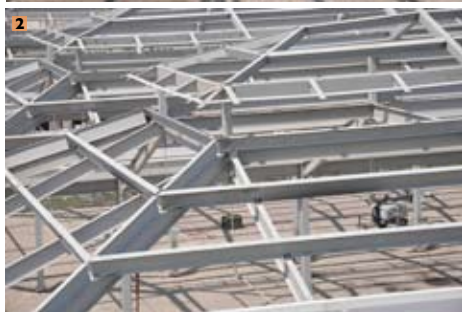
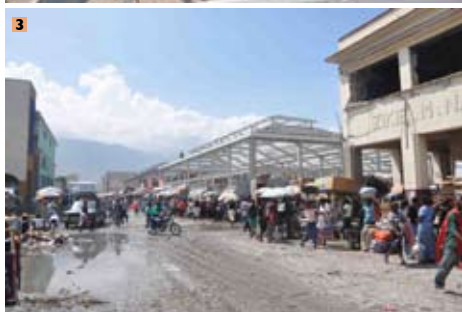
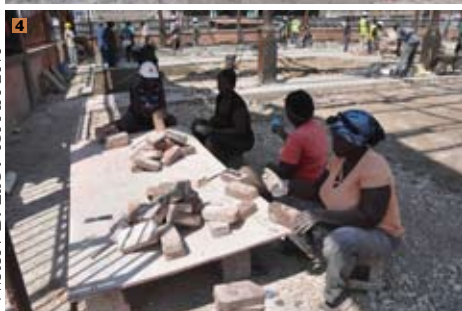
• 1. La nouvelle halle nord et, au fond, la halle sud. • 2. La structure métallique de la halle nord. • 3. Le chantier vu du boulevard Jean-Jacques Dessalines. • 4. Le nettoyage des briques récupérées
